**ПАСПОРТ ДОСТУПНОСТИ № 2 ОП-114-19
объекта социальной инфраструктуры (ОСИ)
здание МБДОУ детского сада с. Пухово**

(информация об объекте социальной инфраструктуры)
К ПАСПОРТУ ДОСТУПНОСТИ ОСИ № 2 ОП-114-19
здание МБДОУ детского сада с. Пухово

**АКТ ОБСЛЕДОВАНИЯ № 2 ОП-114-19
объекта социальной инфраструктуры
К ПАСПОРТУ ДОСТУПНОСТИ ОСИ
здание МБДОУ детского сада с. Пухово**

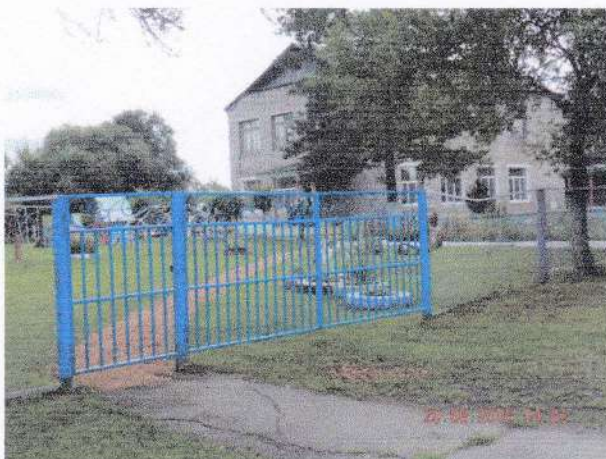
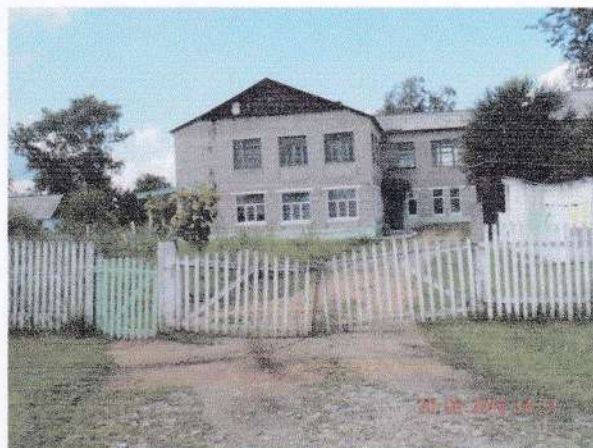
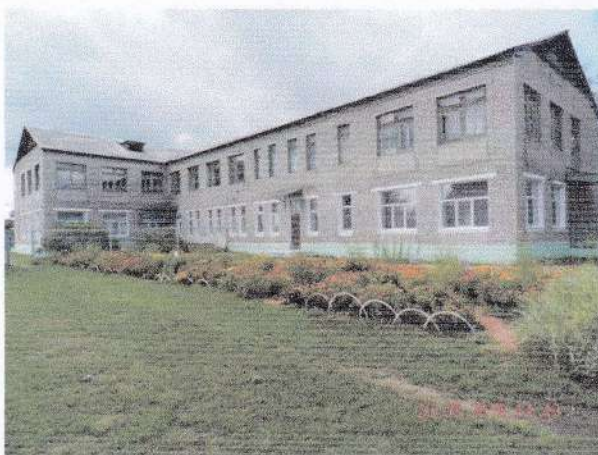
Фото 1-1

Территория прилегающая к МБДОУ детскому саду с. Пухово	ДП-В	2 1	2-1, 2-2, 1-4, 1-5	Текущий ремонт
--	-------------	--------	--------------------	----------------

Комментарий к заключению: территория, прилегающая к зданию, доступна для всех инвалидов.

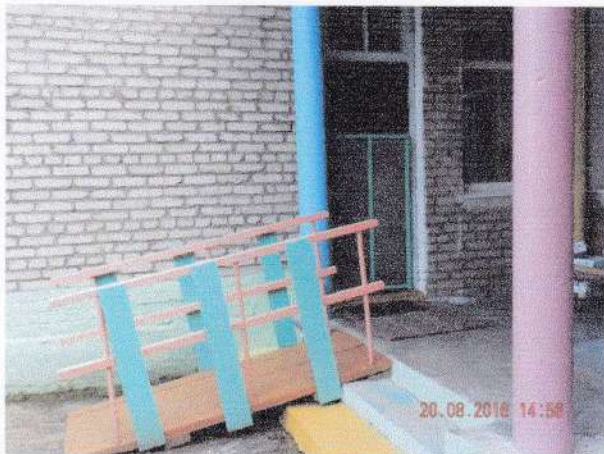
Фото 3-1

2.1	Лестница (наружная)	есть	3а	3-1; 3-2; 3-3; 3-4	Поручни не соответствуют ГОСТу	О,К	Поручни должны быть длиннее марша лестницы и иметь не травмирующее завершение	ТР

2.2	Пандус (наружный)	На одном крыльце есть, на остальных нет	4	3-1	Уклон пандуса более чем 1:12	К, О	Занижение уклона пандуса	ТР
2.3	Входная площадка (перед дверью)	есть	3	3-1; 3-2; 3-3; 3-4	Не выявлено	---	---	---

Комментарий к заключению: **вход в здание не доступен инвалидам колясочникам.**

2.4	Дверь (входная)	есть	3	3-1; 3-2; 3-3; 3-4	Дверные ручки не соответствуют требованиям	---	Установка П-образных дверных ручек	ТР
2.5	Тамбур	есть	4а	3-5; 3-6	Препятствие - труба	К,О, С	Установить переносной (стационарный) пандус	ТР
	ОБЩИЕ требования к зоне	--	--	--	Уклон пандуса должен быть 1:12. Поручни должны быть длиннее марша лестницы и иметь не травмирующее завершение.	---	Установка поручней согласно ГОСТу. Установка пандусов согласно ГОСТу. Установка П-образных ручек.	ТР

Дверные ручки должны быть П-образные.		
--	--	--	--	--	---------------------------------------	--	--

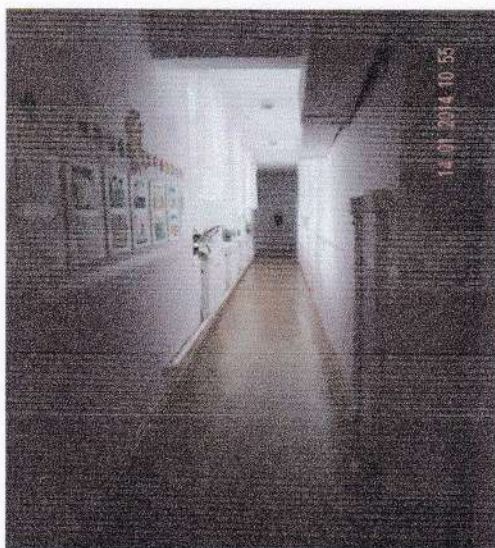
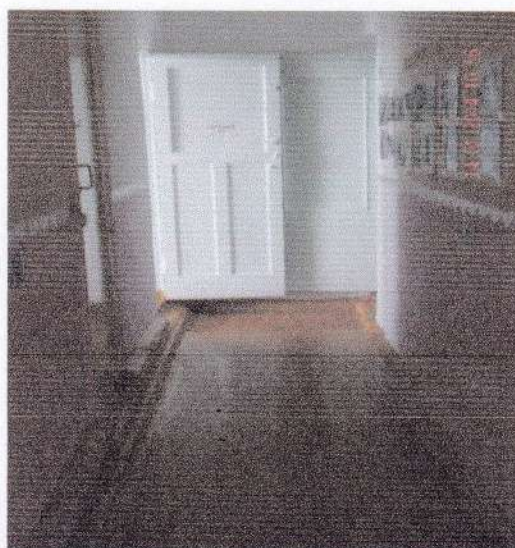
Фото 4-1

Путь движения внутри здания	ДП-И (Г,У) ДЧ-И (О,К,С)	4	4-1, 4-2	Капитальный ремонт
--------------------------------	--	---	-------------	--------------------

Комментарий к заключению: Пути движения ДЧ-И – доступны частично-избирательно (У,С,Г,О); ВНД – недоступно (К).

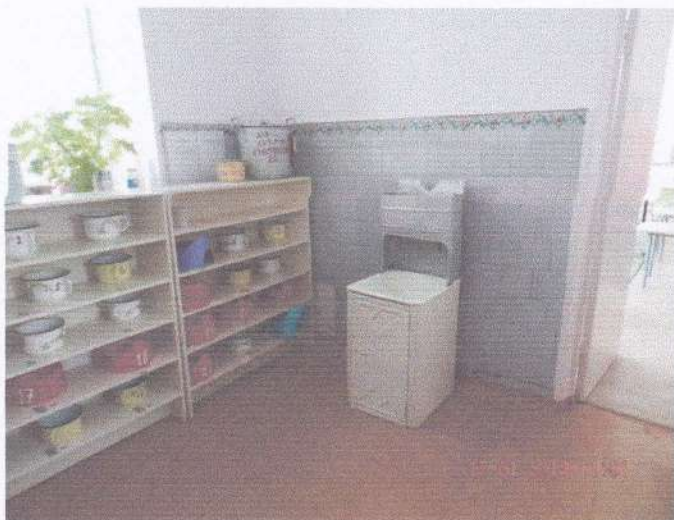
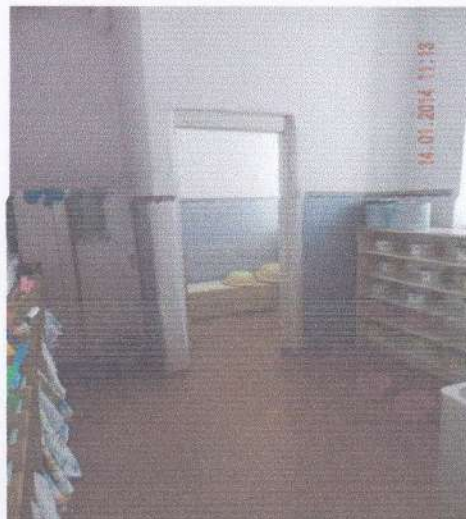
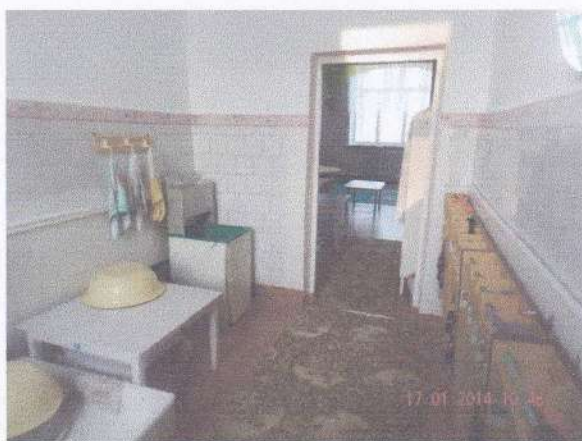
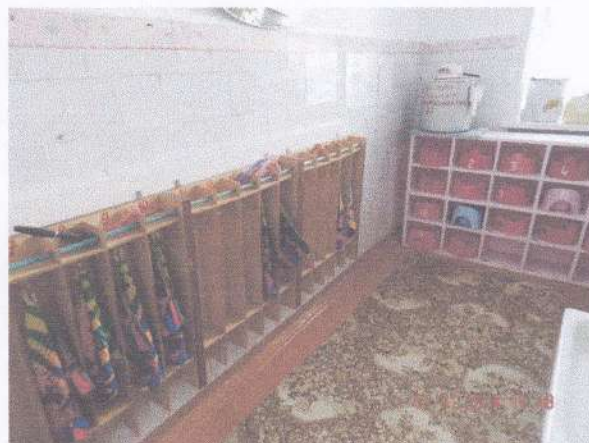
Фото 6-1

Комментарий к заключению: технические решения невозможны по устройству санитарно-гигиенические помещения доступны избирательно.

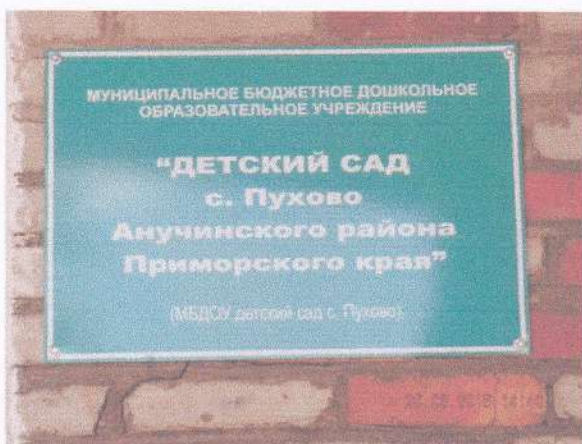
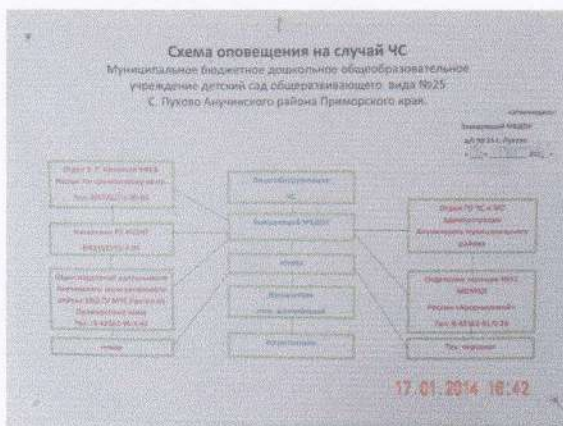
Фото 7-1

Комментарий к заключению: приобрести тактильные средства
